Estudio de las Bóvedas de la Iglesia de San Martín de Arrieta (Vizcaya) tras el incendio de 2006

Datos de proyecto

Tipología estructural:
Bóvedas baídas
Localización:
San Martín de Arrieta, Vizcaya
Fecha del trabajo:
Año 2008
Alcance del trabajo:
Evaluación estructura y
propuesta de reparación

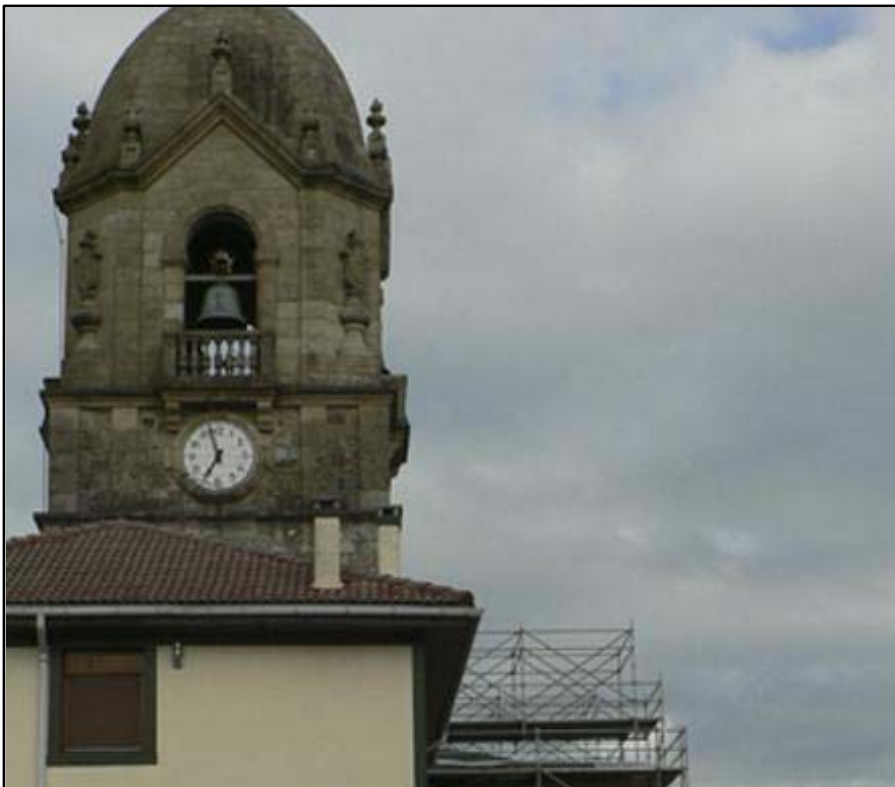
La iglesia consta de una sola nave dividida en cinco tramos cubiertos por bóvedas baídas. El incendio de diciembre de 2006 provocó la caída de las cerchas de madera sobre los arcos fajones provocando un descenso en su clave que a su vez arrastró a las bóvedas.

El análisis del problema se ha basado en los teoremas de análisis límite, estudiándose dos parejas de gajos orientados según los semiejes largo y corto que permiten afirmar que los gajos analizados son estables,

y las tensiones de trabajo moderadas. Una vez comprobada la seguridad de la actual configuración, se propuso un trasdosado con mortero de cal y cemento bajo en sales, que mejora la capacidad de las bóvedas ante los esfuerzos solicitantes y aporta una mejora en las condiciones de durabilidad.
