# Reparación del Puente Fernando Reig

Alcoy, España / 2018

puente atirantado  
Ministerio de Fomento  
D.G. Carreteras Comunidad Valenciana  
FCC e IMESAPI  
proyecto de reparación y AT a la dirección de obra

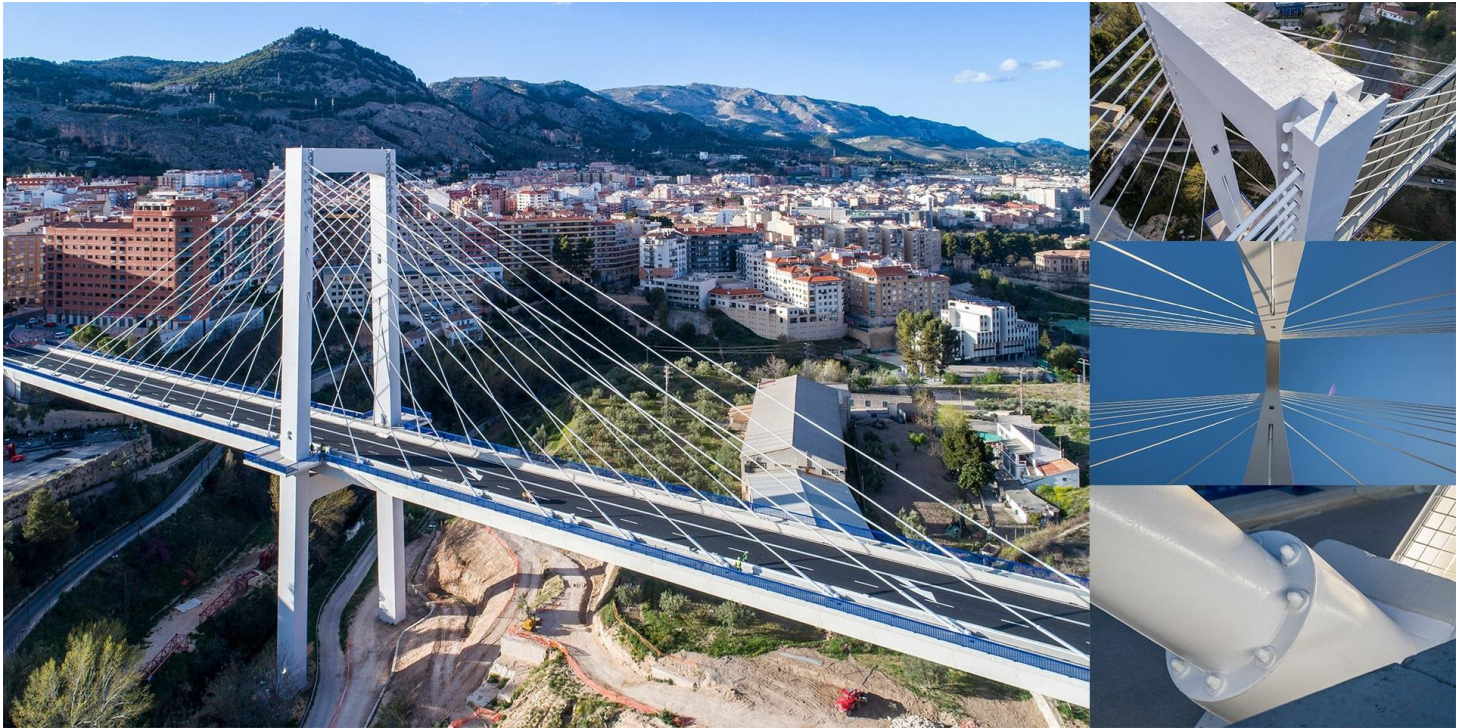
Tiene una longitud total entre estribos de 273 m, con un tramo inicial atirantado desde el estribo 1 de  $108 + 132 = 240$  m de longitud hasta la pila 2 (P-2), con un último salto de 33 m desde esa pila hasta el estribo 2. La pila 1 (P-1) tiene casi 90 m de altura total (casi 40 m desde su base y 50 más desde el tablero). Es la construcción más alta de Alcoy y sirve de elemento del que parten, a modo de abanico, 19 parejas de tirantes de los que pende el tablero.
