Rehabilitación Edificio Gran Vía 32

Madrid, España / 2014-2015

estructura hormigón armado con losa nervada
Pontegadea
Longshore
IC
proyecto de construcción y asistencia técnica
RCCyP

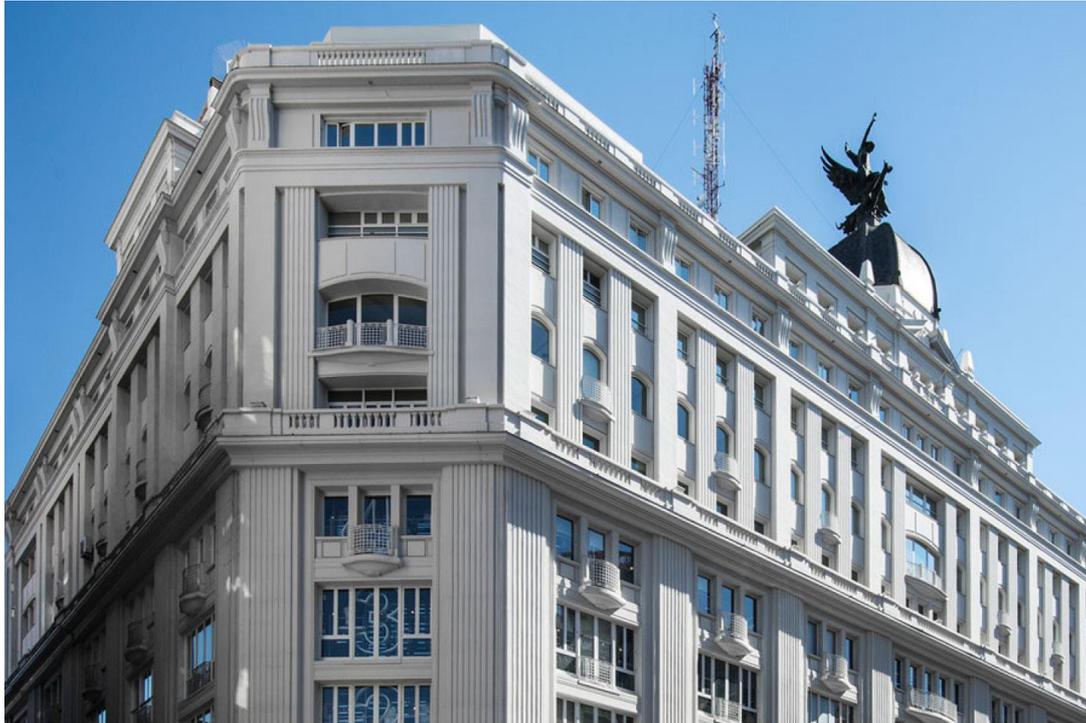
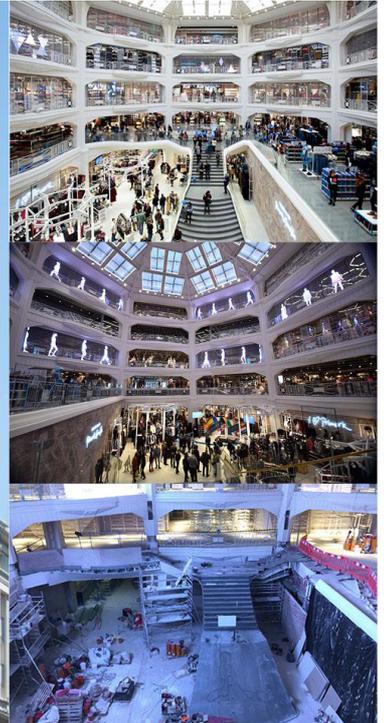
Descripción de la estructura:

En general la estructura horizontal está resuelta en hormigón estructural con vigas de canto total 0,8 m y ancho 0,3 m, en las que apoyan forjados unidireccionales de nervios (viguetas in situ) de 0,10 m de ancho y 0,325 m de canto, con capa superior de espesor entre 0,08 y 0,10 m.

En techo de planta cuarta hay una cúpula octogonal cuya estructura está resuelta con perflería metálica, formando cerchas en vientre de pez cuyos radios unen el centro con los vértices del octógono. Las plantas 7, 8 y 9 están construidas con estructura metálica, con forjados de vigueta metálica.

La estructura vertical está formada por pilares de hormigón armado, con diferentes secciones en forma cuadrada, rectangular y de cruz griega en las zonas interiores, apantalladas en fachada y en forma octogonal en la proyección de la cúpula.
